Dendrochronologische onderzoeken in Bergen op Zoom

In het vroege voorjaar van 2006 is in zestien huizen in Bergen op Zoom een zogenaamd dendrochronologisch onderzoek uitgevoerd. Dat is een onderzoek waarmee aan de hand van de in een balk aanwezige jaarringen de ouderdom bepaald kan worden. In aanmerking daarvoor komen huizen, waarin een redelijk samenhangende constructie aanwezig is die uitgevoerd is in eikenhout. Eiken is de houtsoort, waarvoor al veel gedateerd vergelijkend materiaal beschikbaar is, voor grenen is dat nog in ontwikkeling. Voor het onderzoek van de jaarringen wordt op een zorgvuldig bepaalde plaats een monster uitgeboord met een diameter van ongeveer 2cm. Die jaarringen hebben onderling afwijkende breedten, die gerelateerd zijn aan de seizoenen. Jaren met mooi weer, droogten en ook cycli van opeenvolgende jaren van mooier of slechter weer zijn daarin herkenbaar. Het groeibeeld van het betreffende monster kan vergeleken worden met aan de hand van goed gedateerde balken in de loop der tijd opgestelde groeicurven of grafieken. Die curven zijn gemaakt voor de belangrijkste productiegebieden voor bouwhout, zoals Westfalen, de Ardennen en de Maasvallei. Als er voldoend

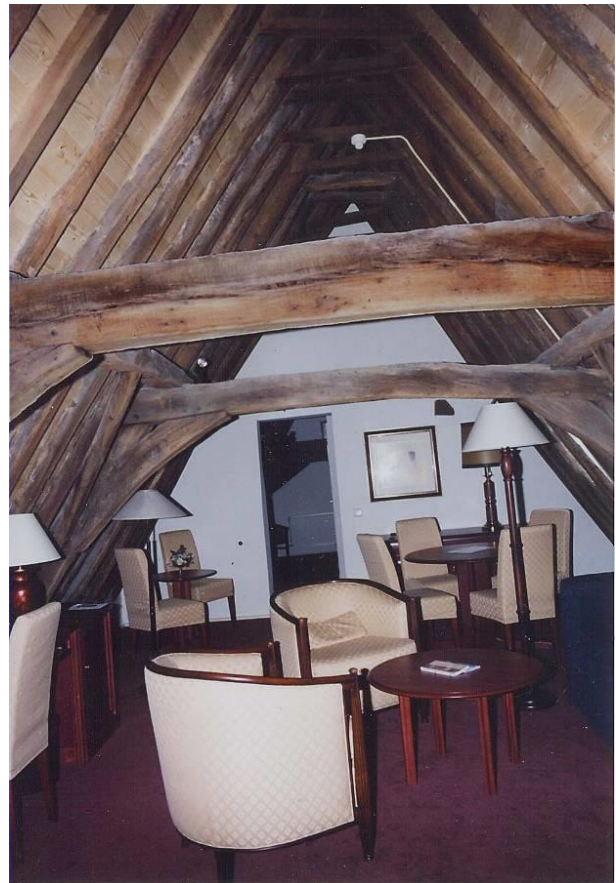
Afb. 1 kap Fortuinstraat 14

In 1999 is bij de voorbereiding van de restauratie van Fortuinstraat 14, nu restaurant La Pidola, in dat huis dendrochronologisch onderzoek verricht. Da resulteerde in een datering van de kap van het voorhuis op 1400, plus of min 5 jaren. Aannemelijk is dus dat dit monumentale huis, waarvan het muurwerk nog uit de 14de eeuw dateert, direct na de brand hersteld is. De kap van het achterhuis kon helaas niet gedateerd worden, omdat het hout een te grof groeipatroon vertoonde. De constructiekarakteristieken maken ook hier een datering in de vroege 15de eeuw aannemelijk (afb. 1). In het recente onderzoek waren als mogelijk kort na 1397 te dateren huizen uitgekozen Grote Markt 36 (restaurant Hemmingway van

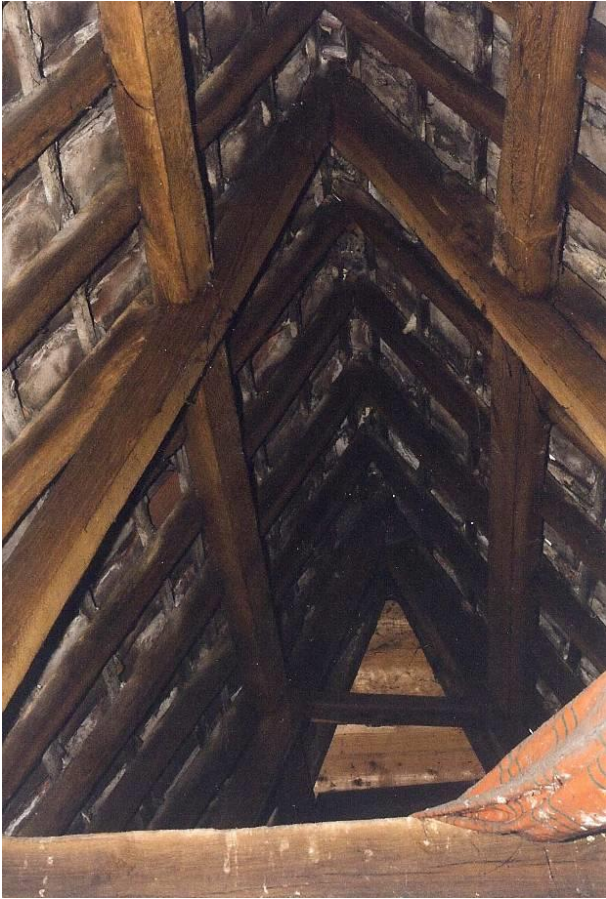
Afb. 3 kap Fortuinstraat 8

zijn in die periode gedateerd: Fortuinstraat 8 (afb. 3) op kort na 1487 en Fortuinstraat 23 op omstreeks 1510. Beide huizen zijn toen compleet vernieuwd. Een vergroting van Potterstraat 22 is op omstreeks 1485 gedateerd, wat redelijk spoort met de overige bouwhistorische en archiefgegevens. In 1494/95 kreeg de eigenaar namelijk een bijdrage voor het maken van nieuwe leien daken (afb. 4).
