Oostenryck

Lievrouwestraat 56

Voor- en achterhuis, beide wellicht onderkelderd, met twee verdiepingen en een zolder. Bouwjaar grotendeels 1600. Verdiepingsbalklaag in het achterhuis van moeren kinderbalken; overigens enkelvoudige grenen balklagen. Erachter een tweede afzonderlijk achterhuis van één bouwlaag met een zolder en een pakhuis uit 1884 van twee bouwlagen en een zolder.

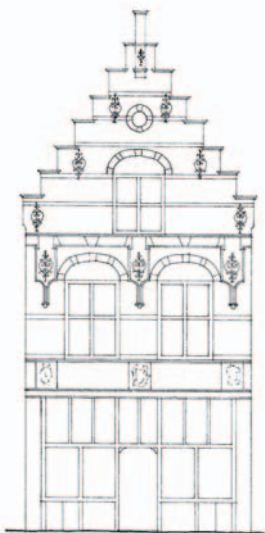
nr. 56 / fig. 7

De voorgevel is een trapgevel van het 'Dordtse' type, laatgotisch dus, doch met een duidelijke renaissance uitwerking (fig. 7). Van deze gevel bestaat thans nog alleen het middengedeelte. Dit is geheel opgetrokken van een strakke, rode baksteen met een kalkstenen ornamentwerk. De vensters zijn geplaatst in verdiepte nissen met geprofileerde neggen (fig. 6). Oorspronkelijk zijn de boogtrommels boven de ramen met siermetselwerk gevuld geweest. De uitkragingen op de gevelpenanten zijn boven de raamnissen gekoppeld door strekken. De sluitstenen in deze strekken zijn versierd met een bladmotief; die van de raambogen zijn getooid met een gebeeldhouwde mannen- en vrouwenkop. Op de kragstenen onder de geveluitkragingen zijn engelenkopjes, bekroond door een Ionisch kapiteel,

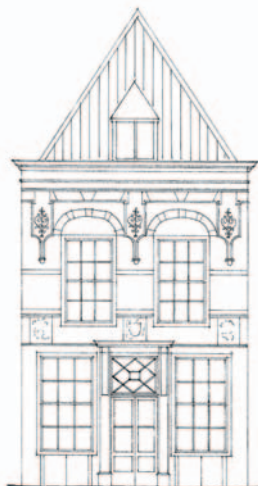
nr. 56 / fig. 8

Nadat het huis in 1800 voor fl. 3.200 verkocht was, zijn er uitgebreide verbouwingen in het huis uitgevoerd.⁶¹ Wellicht is toen de pui gebracht in de vorm die we kennen van de foto van omstreeks 1870 (afb. 10, fig 8). De eigenaar, tavernier Pieter Rokks hield er een schuld van fl. 300 aan de bierbrouwer aan over en een schuld van fl. 500 aan Marynis Pilaar, meester metselaar, voor geleverde materialen aan platen (balken), kalk en steen, alsmede arbeidsloon. Het huis was toen ook nog belast met een restant van fl. 3.000 van de kooppenningen. De bovengevel bleef toen vrijwel ongewijzigd. Wel werden de vroegere kruiskozijnen vervangen door nieuwe schuifraamkozijnen. De nieuwe kozijnen waren hoger dan de oude, zodat de raamnissen naar beneden doorgebroken moesten worden. Bij het vervangen van de kozijnen zijn ook de vullingen in de boogtrommels opnieuw aangebracht van gele baksteen.

Waarschijnlijk is er geen patroon meer in de vulling aangebracht omdat de gevel toen al geschilderd was of zou worden. De ondergevel is bij deze verbouwing geheel vernieuwd. De voordeur, die naar de as van de gevel verplaatst was, werd voorzien van een monumentale portiek met voluutvormige consoles. De ramen hadden allen een roedeverdeling zoals die in het begin van de 19^{de} eeuw gebruikelijk was.

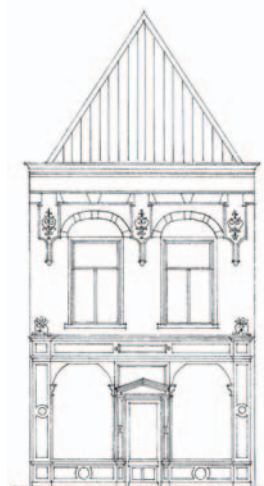
nr. 56 / fig. 9

In 1879 is de voorgevel in opdracht van de suikerbakker Van Gastel vrij ingrijpend verbouwd (fig. 9). Het gedeelte onder de waterslaglijst van de verdiepingervensters werd geheel weggebroken, inclusief de gevelstenen. De nieuwe, nog bestaande, geheel houten winkelpui heeft een hardstenen basement. De winkel deur wordt geflankeerd door twee pilasters. Oorspronkelijk was hierboven een fronton aangebracht. Dit moet echter al snel verwijderd zijn, aangezien het op geen enkele oude foto voorkomt. In elk geval vóór 1888 is het al weggebroken. De pilasters zijn daarbij tot aan het puifries op volle breedte doorgetrokken (afb. 122). Het bovengedeelte van de gevel bleef in 1879 ook niet ongewijzigd: de natuurstenen banden en lijsten in de penanten werden weggebroken, de ramen werden vernieuwd en de kozijnen van hardstenen onderdorpels voorzien. Later, in de twintiger jaren van de 20^{ste} eeuw zijn de sierankers vervangen door gewone schootankers. In de zestiger jaren is de gevel, en vooral de pui, sterk in verval geraakt. De pilasters en het fries van de pui werden geheel met platen hardboard bekleed.
