# De toren van de St. Jan in Roosendaal

## De toren van de St. Jan te Roosendaal

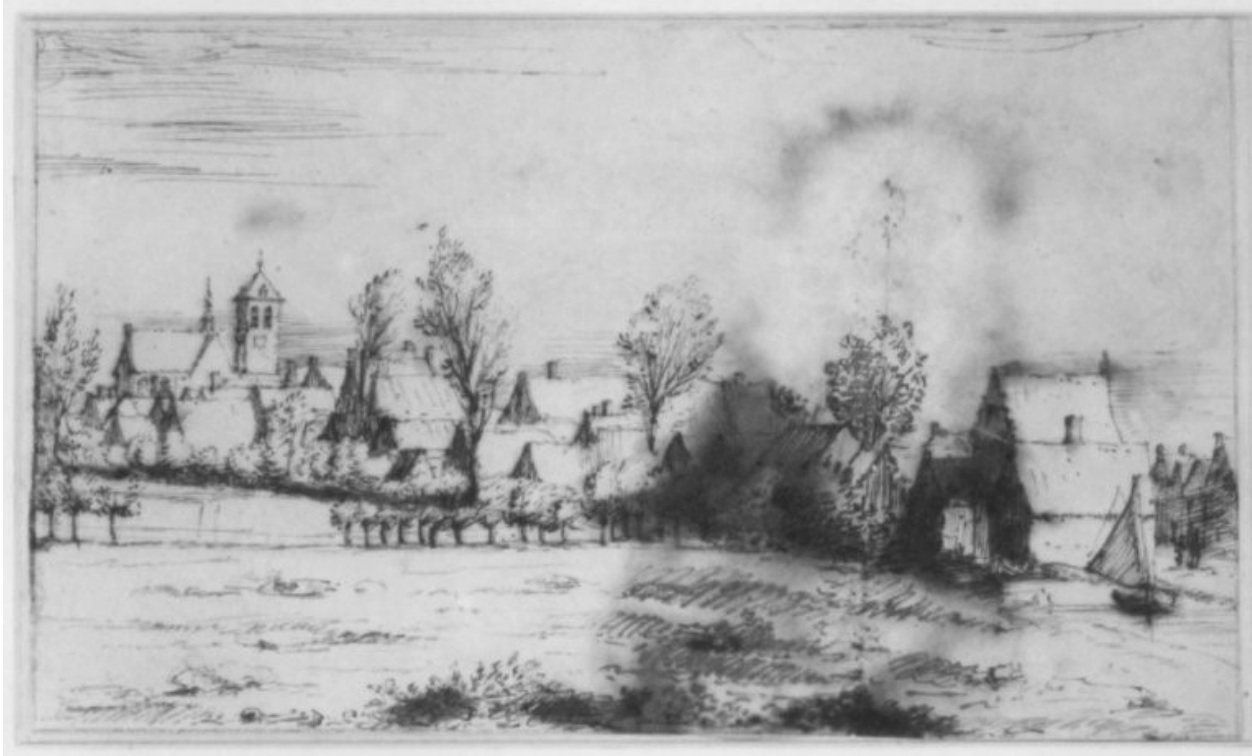
afb. 1 Roosendaal vanuit het noorden, C.Huijgens, 1676, gemeentearchief Roosendaal

een tekening door C. Huygens uit 1676 (afb.1). Kerk en toren zijn daarop uit het noord-oosten te zien. Uit 1696 is een tekening bewaard op de titelpagina van het Manuele Pastorum van de St. Jansparochie (afb.2). Zichtbaar zijn daarop, nu vanuit het zuidoosten, het kerkkoor met transept, het ruïneuze schip en de toren. De toren heeft aan de voet op elke hoek twee steunberen. Het bovengedeelte heeft aan elke zijde twee galmgaten. De toren is bekroond met een eenvoudige spits in de vorm van een tentdak. De nok van het vroegere kerkdak laat zich situeren ter hoogte van de onderzijde van de galmgaten. Een latere gravure uit 1791 geeft een vergelijkbaar beeld. Hierop zijn de vensters in de oostgevel herkenbaar (afb.3). Een litho door M. A. van Straten uit 1812 laat de toren vanuit het noordoosten nog steeds in die situatie zien (afb.4). Aan de westzijde van de noordgevel stond er een traptoren tegenaan, die ongeveer reikte tot aan de geleding met de galmgaten. Op eerdere afbeeldingen is die traptoren niet weergegeven. Uit de periode na de vernieuwing van de spits in 1839 en het bouwen van de porticus zijn veel afbeeldingen bewaard gebleven. Interessante informatie geven de bouwtekeningen die gemaakt zijn vóór het aan-

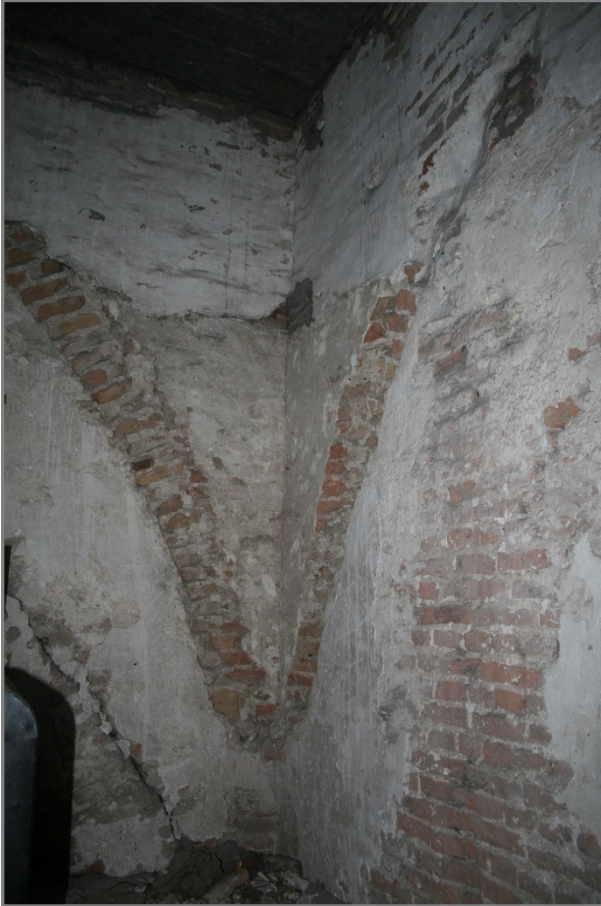
afb. 5 gewelfaanzetten in het v.m. torenportaal

Inwendig is er op de parterre een portaalruimte, tezamen met de kerk in 1839 tot stand gekomen (zie ook afb. 11). Boven het vlakke plafond daarvan ligt een nauwelijks toegankelijke tussenverdieping, waarin de balg van het orgels geplaatst is. Aan alle wanden zijn hier de aanzetten van een kruisribgewelf zichtbaar (afb.5). Aan de westzijde bevindt zich het bovengedeelte van een geheel kalkstenen vensteromlijsting, uitgevoerd met een laatgotische peerkraalprofielering (afb.6 en 7). Hier is nog gedeeltelijk een oude beschildering met rood en oker aanwezig. Aan de oostzijde zijn overblijfselen zichtbaar van een spitsbogige opening naar de vroegere

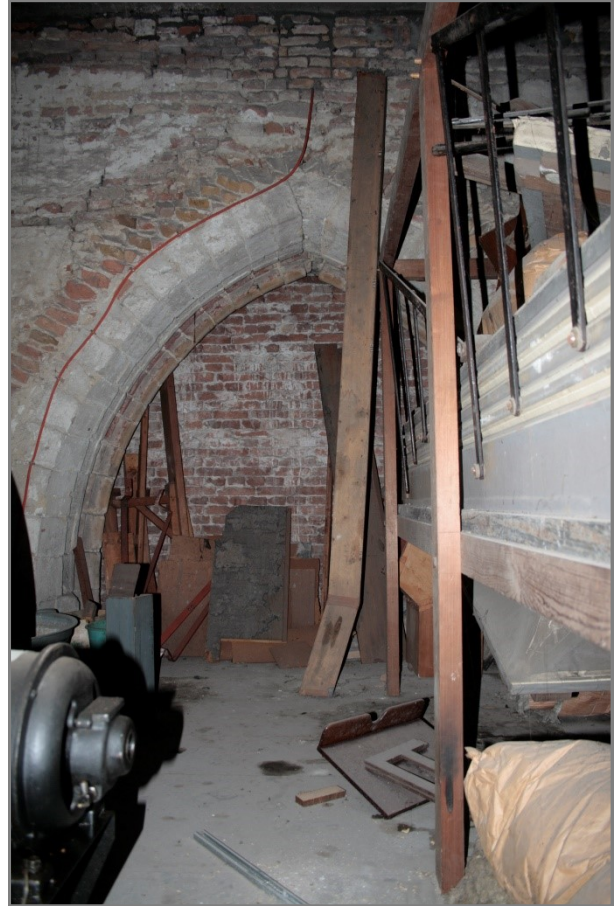
afb. 6 binnenaanzicht van het westvenster boven de toreningang

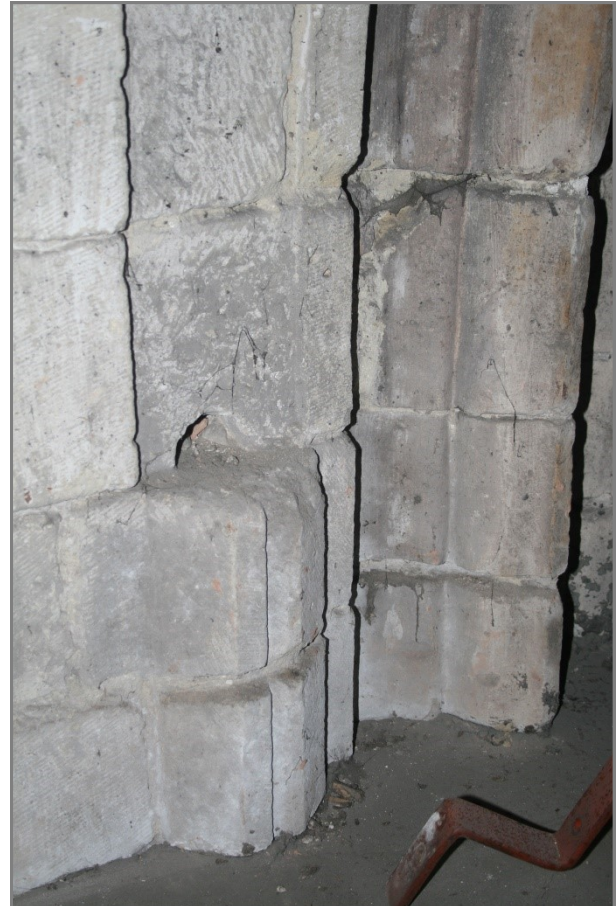
*afb. 7 detail van het westvenster boven de toreningang*

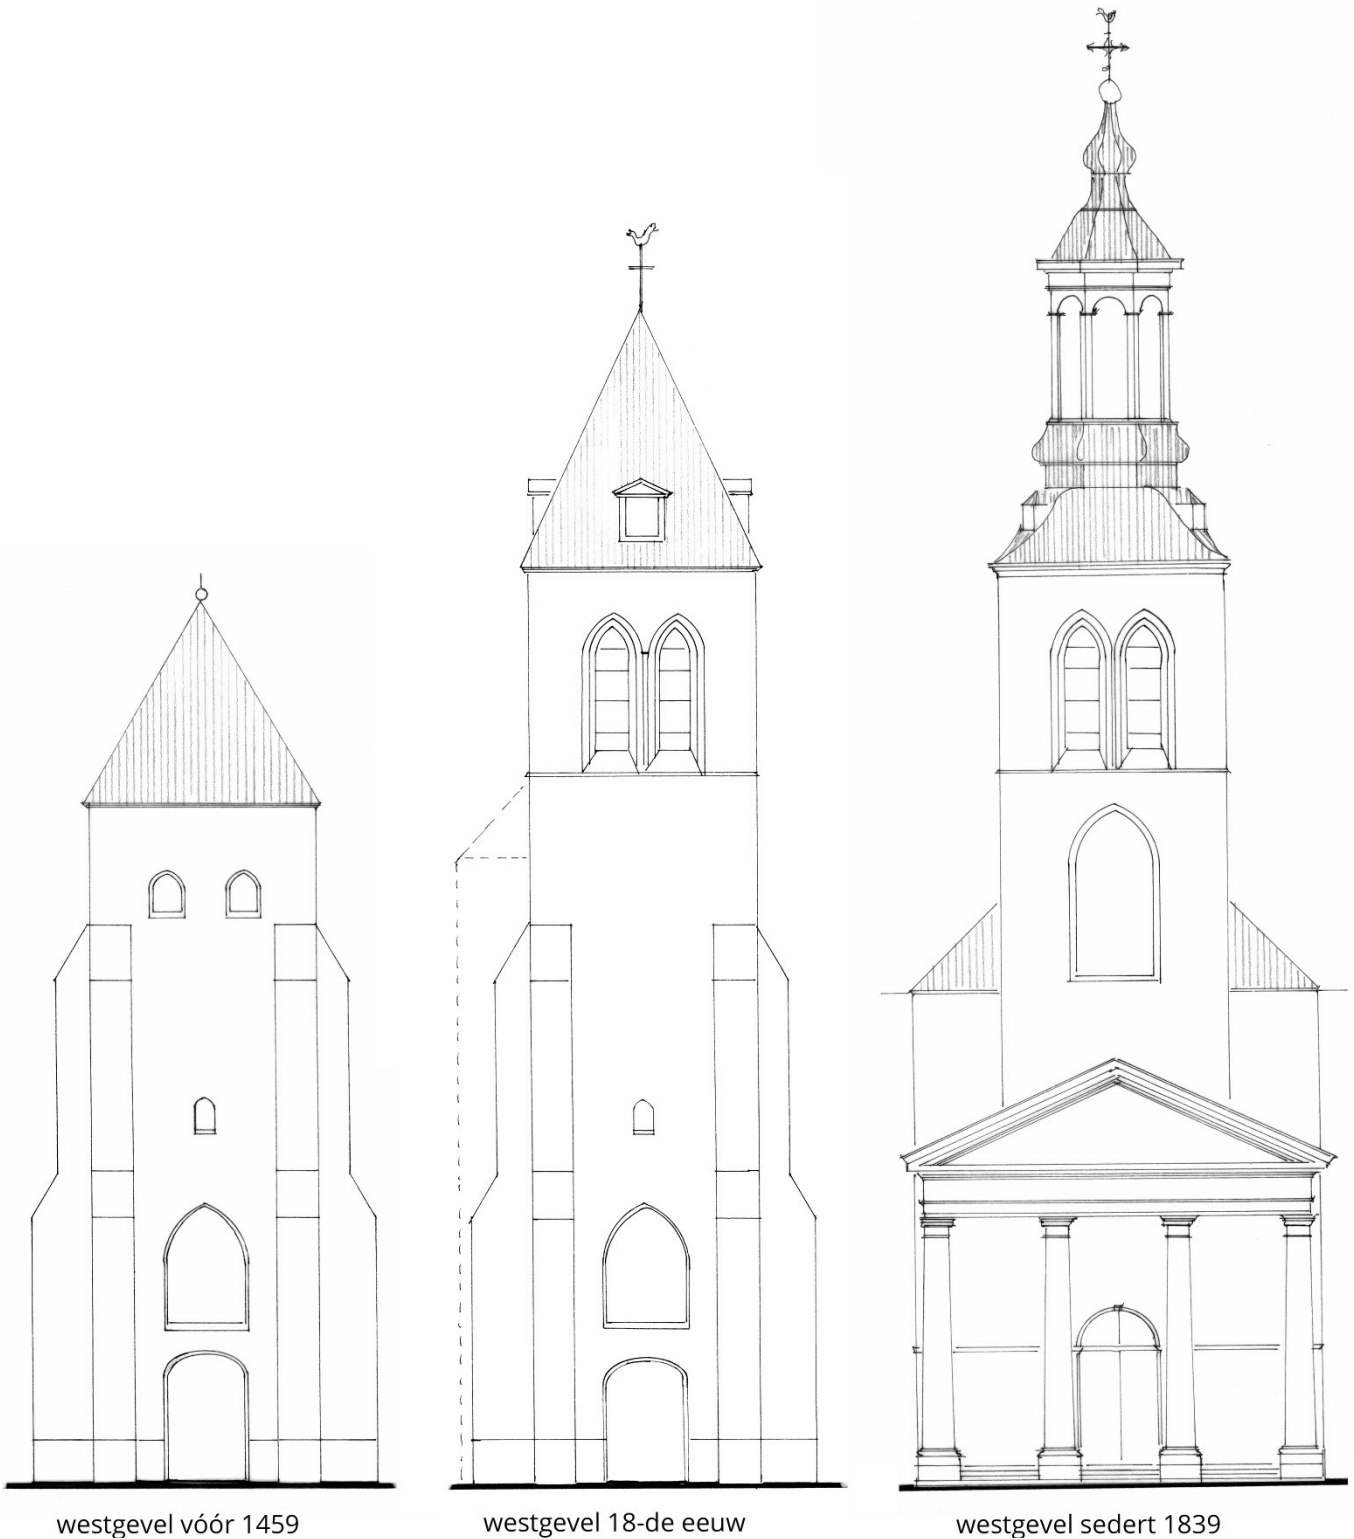
westgevel vóór 1459

westgevel 18-de eeuw

westgevel sedert 1839

afb. 8 de westgevel resp. vóór 1459, in de 18<sup>de</sup> eeuw en sedert 1839

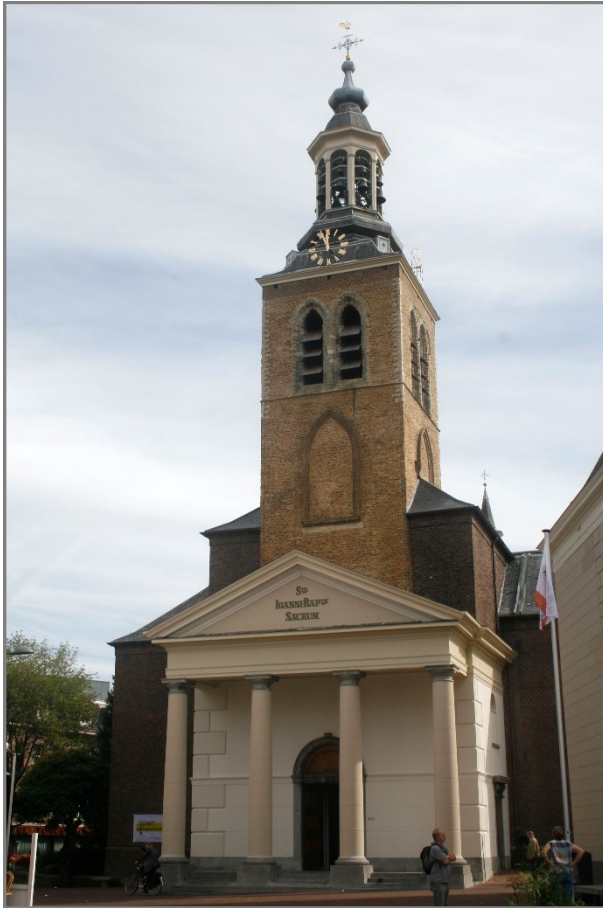
afb.10 de westgevel na restauratie in 2012

In 1839 is de toren van de huidige spits voorzien, waarbij direct daaronder metselwerk vernieuwd werd tot de oude hoogte (afb. 10). De gevels zijn toen vrij ingrijpend gewijzigd, ondanks het feit dat het oude metselwerk behouden bleef. Er is daarmee een interessante toren gevormd, waarvan het behoud na de jongste restauratie weer geruime tijd gewaarborgd is.

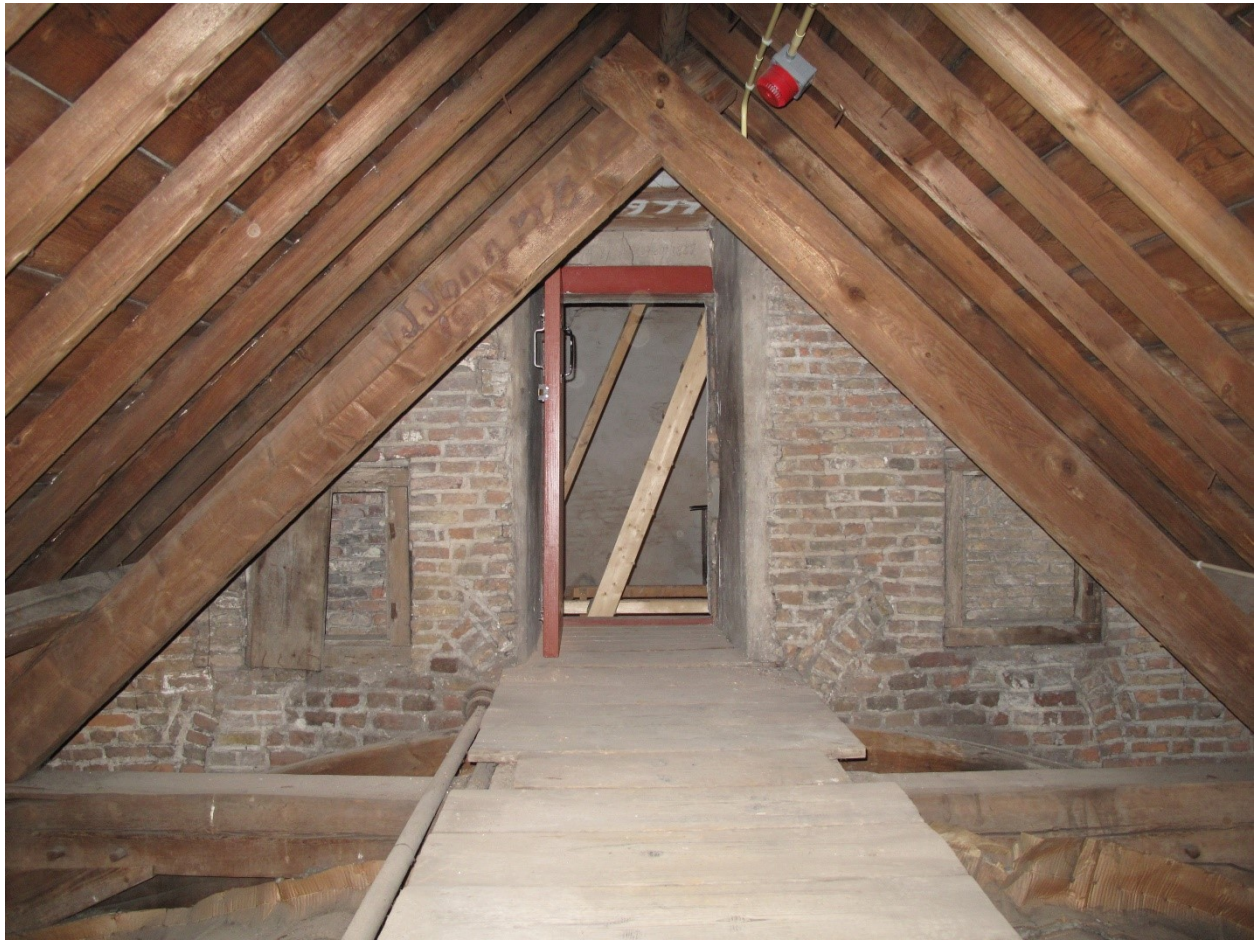
afb. 11 aftekening van galmgaten en venstertjes in de oostgevel
